CASE REPORT 01

ゼオステント V によるマルチステンティングが有用であった肝門部領域胆管癌の一例

川崎医科大学総合医療センター 内視鏡センター長
河本 博文 先生

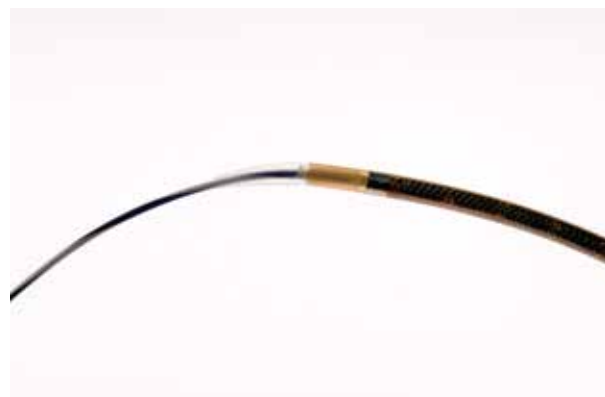
図 6 先端チップと 0.025 inch ガイドワイヤーとの段差を低減している

ERCP 関連手技は内視鏡というシースを用いた IVR であり、その見地からするとデバイスの細径化は他の領域と同様に胆膵治療内視鏡でも必然の流れである。実際、ゼオステント V を透視下でみると他のどのステントイントロデューサーよりも圧倒的に細径で、内視鏡から乳頭に挿入する際の抵抗もかなり低減されている。そして、図 6 に示すように先端チップにも工夫が凝らされていて、狭窄やメッシュの突破における通過抵抗も明らかに低減されている。ゼオステント V は PSIS 法だけでなくおそらく Side-by-side 法によるマルチステンティングも容易に行えるデバイスの一つであろう。

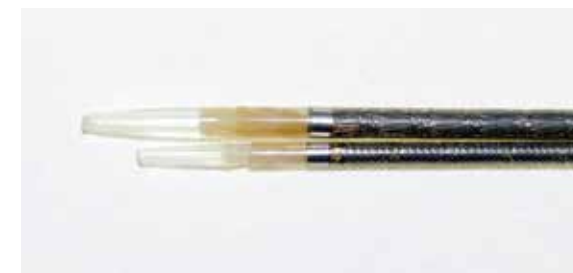
図 1 上：ゼオステント プラス (6.8F)
下：ゼオステント V (5.4F)

その中でステントをマウントしているイントロデューサー（デリバリーシステム）の細径化は重要な要素の一つである。このたびゼオンメディカル株式会社より外径 5.4F のイントロデューサーにマウントされたゼオステント V が発売された（図 1）。細径化のために適合ガイドワイヤ径は 0.025 inch であることが特徴である。このステントシステムを用いた肝門部領域胆管癌症例に PSIS 法によるマルチステンティングを行った症例を経験したので報告する。
