CASE REPORT 03

ゼオステント V が有用であった胆管ドレナージ困難症例の経験

神奈川県立がんセンター 消化器内科・肝胆膵

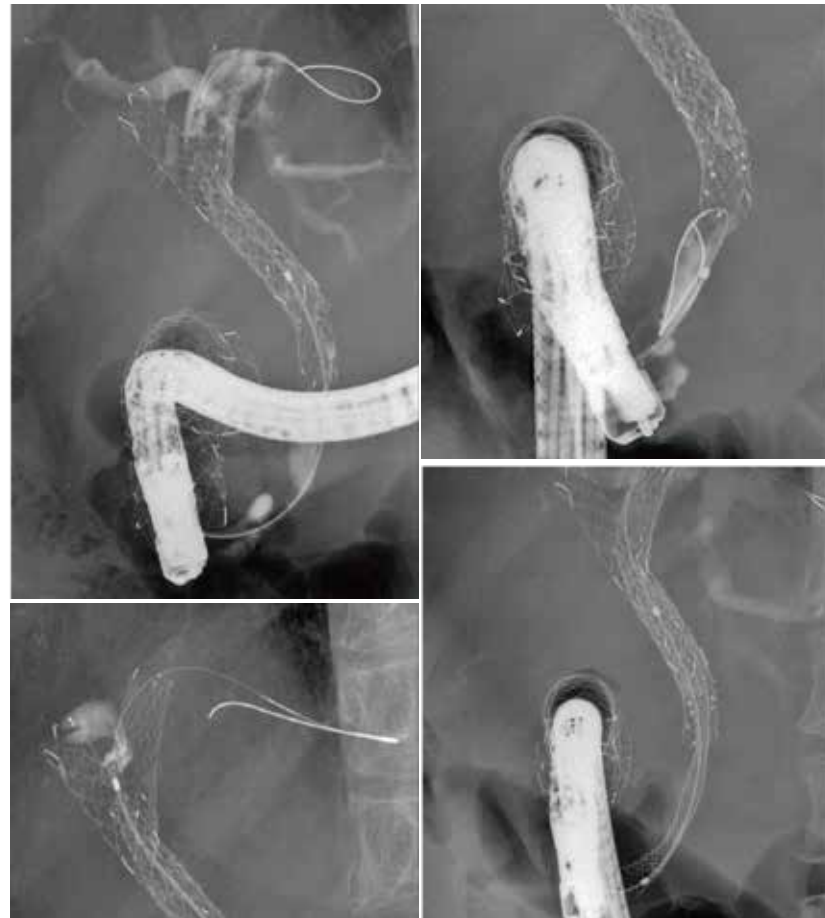
総肝管からの造影にて左肝管のステントにIngrowthの所見を認めたため、左肝管に金属ステントをStent-in-stent法にて留置することとした(図1-1)。この時、ガイドワイヤー先端を反転させてループ状にしたまま左肝管へと挿入していき(図1-2)、既存のステントの真腔をとらえるように留意することもポイントである。左肝管へのガイドワイヤーの挿入は比較的容易であったが、これに追従して造影用カテーテルを挿入していくと、カテーテル先端が左肝管屈曲部で既存のステントのメッシュに当たってしまい、それ以上進まなかった(図1-3)。このような場合、ダイレーターやバルーンによる拡張は無効であり、ガイドワイヤーとデバイス先端のギャップが小さい(図A)ゼオステントVを選択した。ゼオステントVはステントメッシュに当たることなく、スムーズに挿入できたため、ステント留置可能であった(図1-4)。本症例は左肝管のステントに引っかかりやすいうえ、十二指腸ステント留置後であったため内視鏡操作に制限があり、ゼオステントVの先端チップの性能が最大限に発揮された一例である。

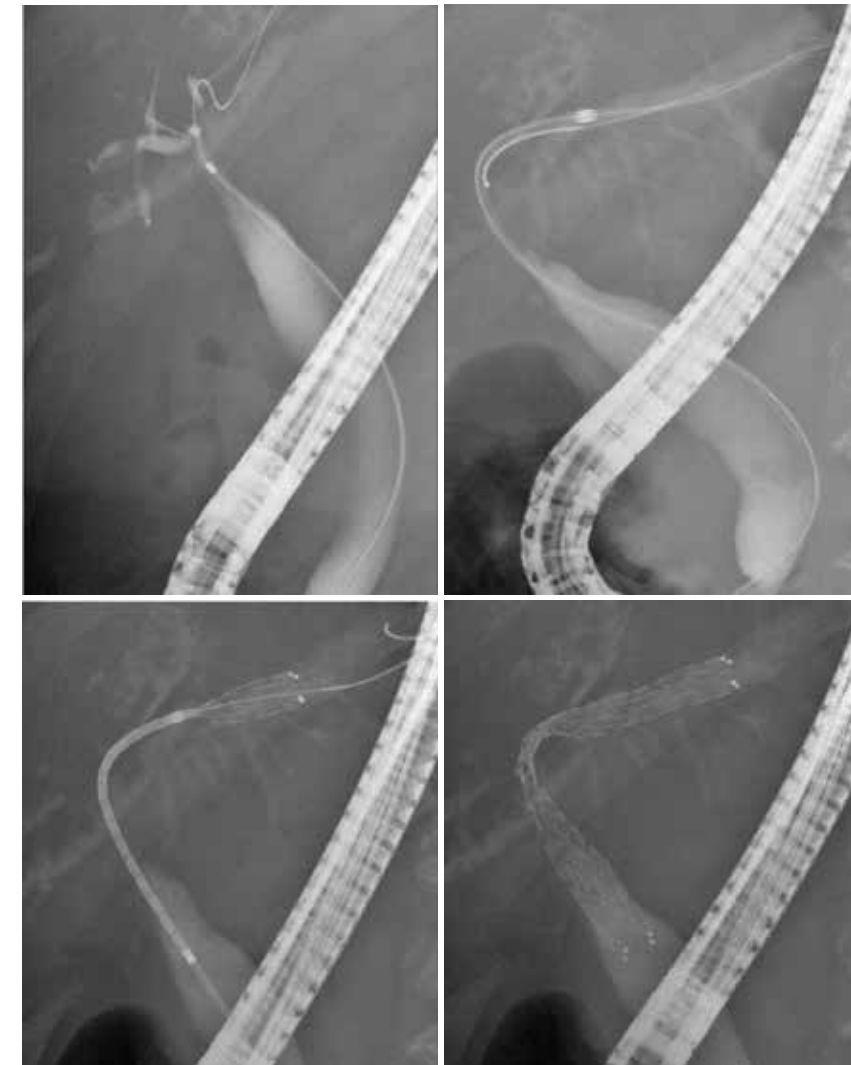
上部胆管から造影すると、右肝管は高度の泣き別れの状態であった(図2-1)。このため、左肝管にステントを留置する方針とし、左肝管にガイドワイヤーを挿入した。造影カテーテルを進めたところ、狭窄が固く、狭窄部を完全に越えることができなかった。このため、4-6Fの胆管用ダイレーターにより狭窄部の拡張を試みたが、6F部(不透過マーカ部)は狭窄部を突破できなかった(図2-2)。代わりにゼオステントVを選択し挿入したところ、肝門の屈曲部で折れ曲がることもなく、ガイドワイヤーに沿って進み、狭窄部もゼオステントVはそれほど抵抗なく通過可能であった。ステント自体の視認性も良く(図2-3)、ステントリリース時の抵抗も少なく、8mm×80mmのゼオステントVの留置に成功した(図2-4)。本症例から、ゼオステントVは5.4Fと細径のデリバリーでありながら、十分なPushabilityが保たれていることが示された。
